- Reparaturanleitung -

Zerlegen einer Benzinpumpe des Rover 75 / MG ZT

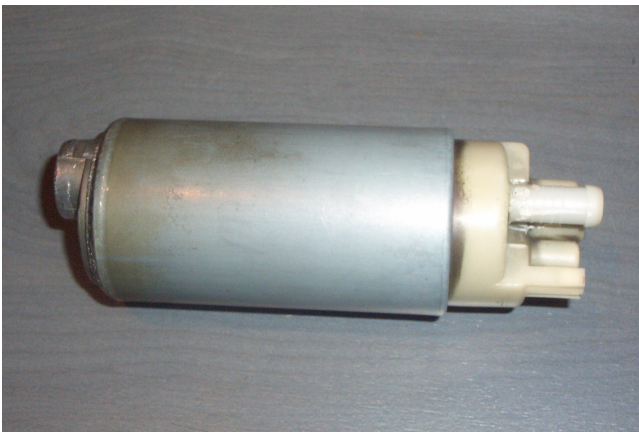
Bild 1: Pumpenmotor

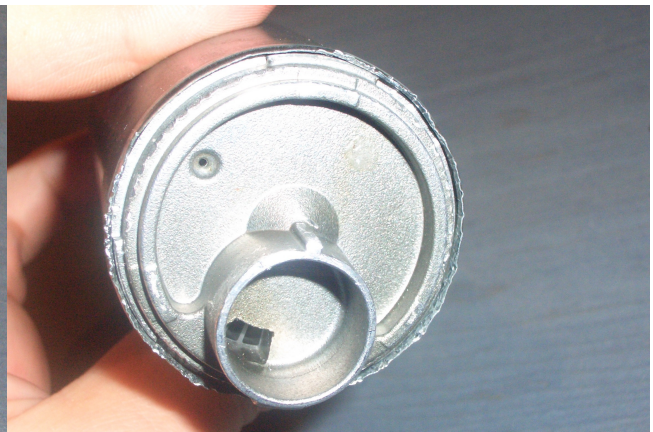
Bild 2: aufgebogener Rand

Im Fall einer Reinigung kann die Pumpe ohne Probleme wieder zusammen gebaut werden. Hierbei ist darauf zu achten, dass der gebördelte Rand nachgebildet wird.

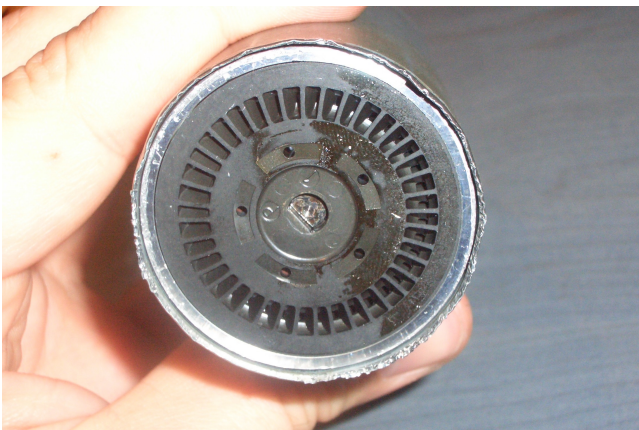
Bild 3: Pumpe nach dem Öffnen

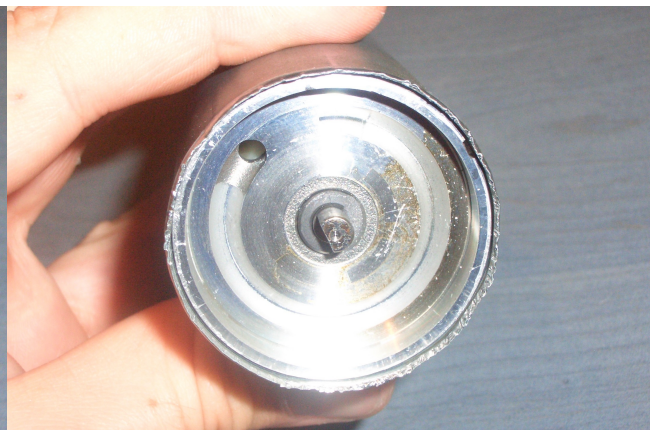
Bild 4: Plastikeinsatz von der Welle entfernt

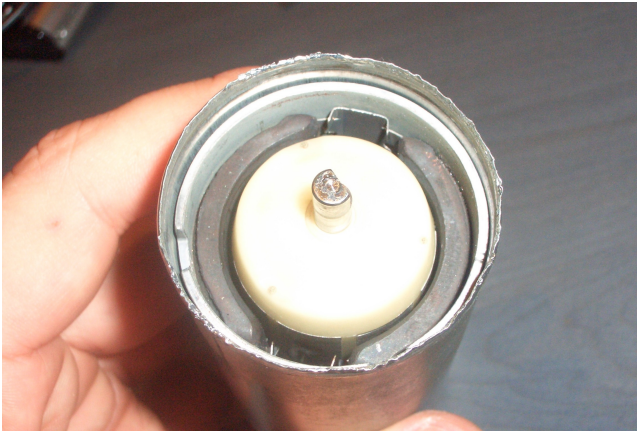
Bild 5: Rotor und Stator im Gehäuse

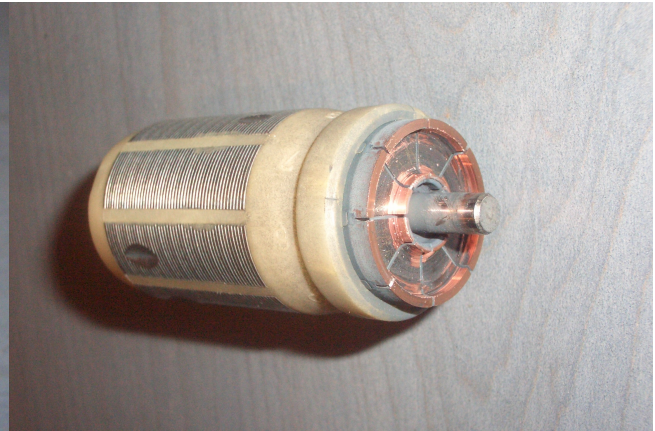
Bild 6: entnommener Rotor

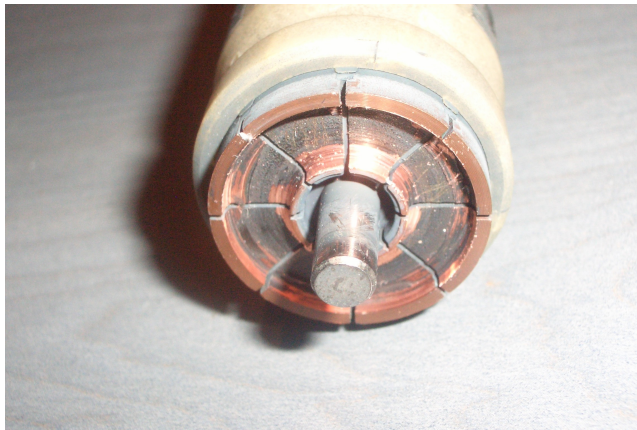
Leider ereilte einige Gleiterfahrer mit Autogasumbau das Schicksal eines frühzeitigen Todes der Benzinpumpe. Die Ursache dafür liegt im fehlenden Rücklauf der Benzinleitung, wodurch die Pumpe im Gasbetrieb gegen eine stehende Leitung ankämpfen muss, keinen Sprit fördern kann und somit Schaden nimmt. Ob die Pumpe noch zu retten ist, soll diese Anleitung zeigen.

Bei näherer Betrachtung des Rotos sind an den Kontaktflächen des Kommutators dunkle Reibungsspuren zu sehen. Erster Verdacht waren Rückstände der Kohlebürsten. Bei dem Versuch diese zu entfernen zeigte sich, dass sich bei den dunklen Bereichen des Stromwenders stattdessen die Kupferbesichtung gelöst hatte.

Bild 7: Schaden am Kommutator

In diesem Fall würde nur der Austausch des kompletten Rotors helfen, da meiner Meinung nach die Instandsetzung der Kupferflächen ohne erheblichen Aufwand nicht möglich bzw nicht dauerhaft haltbar zu machen scheint. Bei einem nur verschmutzten Kommutator würde eine Reinigung eventuell helfen. Wirklich sinnvoll erscheint jedoch nur der Austausch der Motoreinheit der Pumpe, sowie deren Deaktivierung bei Gasbetrieb. In welchen BMW-Modellen diese identisch zum Einsatz kam, ist mir derzeit leider nicht bekannt. Für die Abschaltung der Pumpe hoffe ich bald eine Lösung zu finden.

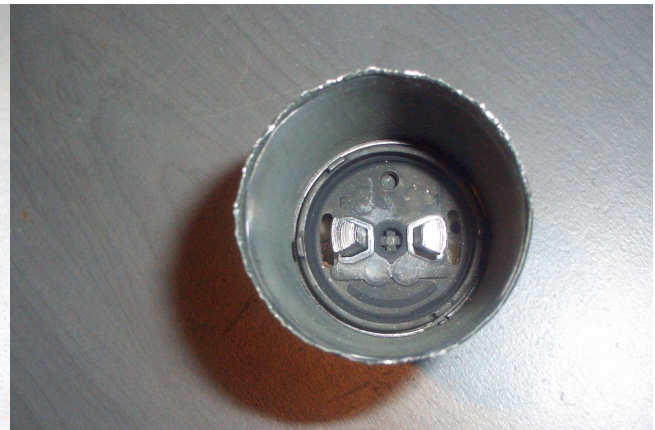
Bild 8: Gehäuse mit Kohlebürsten
