"Augen-OP" oder: Wie repariert man einen Scheinwerfer?

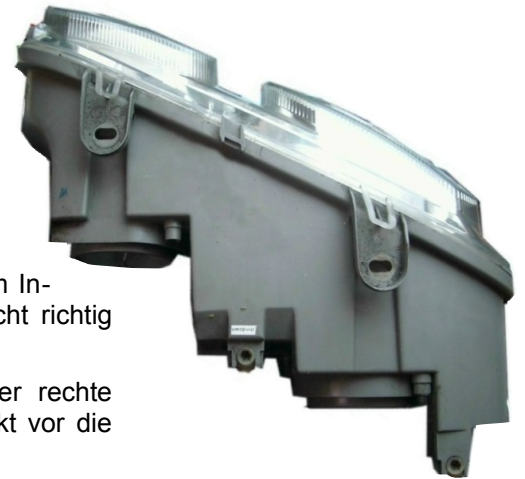
Bei der nächsten Nachtfahrt zeigte sich dann das Ergebnis: Der rechte Scheinwerfer projizierte einen schönen, kleinen, hellen Fleck direkt vor die Stoßstange, nur eben nicht in die Ferne..

Ich hatte also nun einen Seventyfive mit Augenfehler.

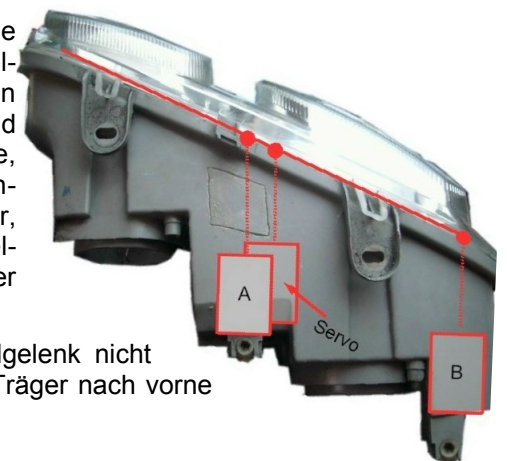
Im Inneren des Gehäuses befindet sich ein Metall-Träger, der die Glühlampen aufnimmt. Er ist an nur drei Punkten mit je einem Kugelkopf-Gelenk gelagert. In der Mitte des Trägers befindet sich oben ein Gelenk (A), das über einen Spindeltrieb nach außen geführt ist und über den die Leuchtweite manuell justiert werden kann. Der untere, mittlere Anlenkpunkt ist mit dem Servo der elektrischen Leuchtweitenregulierung verbunden. Ganz rechts außen befindet sich ein weiterer, nach außen geführter Spindeltrieb, über den die horizontale Einstellung des Scheinwerfers vorgenommen werden kann, ob er also weiter links oder weiter nach rechts leuchten soll.

Beim genauen Betrachten war schnell klar, dass das obere Kugelgelenk nicht mehr mit dem inneren Lampenträger verbunden war und somit der Träger nach vorne kippte – die Ursache für die 'Sehstörung' war gefunden.

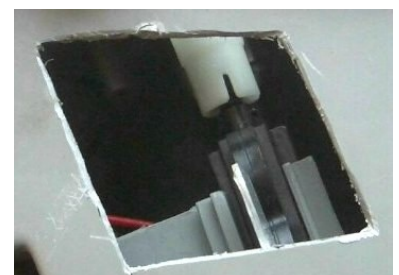
Das Bild rechts zeigt die Kugelgelenkpfanne (weiß), welche mit dem Lampenträger fest montiert sein sollte, sowie das Kugelgelenk (schwarz), welches durch Verdrehen der Stellschraube in Längsrichtung verschoben wird und somit den Lampenträger entsprechend kippt. Wie das folgende Bild

zeigt, hatte sich die weiße Gelenkpfanne trotz Schraube vom Träger gelöst.

Der Versuch, das Teil mit der Schraube wieder am Träger zu befestigen, scheiterte, weil sie keinen Halt fand. Ganz so, als hätte jemand die Schraube überdreht und dadurch das Aluminium-Gewinde im Träger beschädigt. Über den Druck beim Befestigen der Birne hätte ich bei sauberer Verschraubung niemals das Teil so stark belasten können, daß die Schraube aus dem Metallgewinde gerissen wäre.

Die **Reparatur** war denkbar einfach. Mit einem Zweikomponentenkleber auf Harzbasis die Gewindebohrung ausspritzen und geringfügig abbinden lassen. Danach den Sockel auch außen etwas bestreichen und die weiße Gelenkpfanne fest aufsetzen, sowie die Schraube vorsichtig bis zum Anschlag eindrehen. Der Kleber ist temperaturbeständig von -25 bis $+80$ C°, füllt das Restgewinde im Träger voll aus und bildet im ausgehärteten Zustand zusammen mit der Schraube eine unlösliche Verbindung.

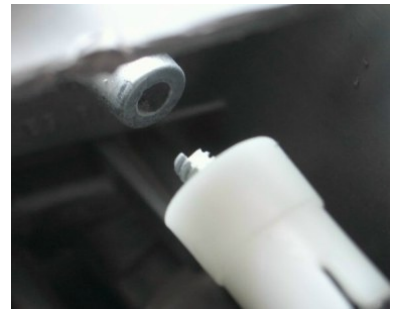
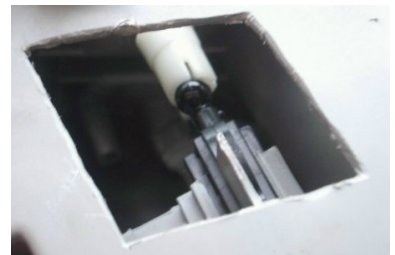
Das Bild rechts zeigt die Gewindebohrung des Aluminium-Lampenträgers.

Nach etwa einer Stunde war der Kleber ausgehärtet und belastbar und nach dem Zusammenklipsen von Kugelgelenk und Pfanne war der Scheinwerfer wieder in Ordnung. Jetzt musste nur noch das zuvor herausgetrennte Stück Kunststoff wieder eingesetzt werden. Auch hierzu war der Zweikomponentenkleber ideal. Er ist spaltfüllend und sorgte so wieder für einen festen und dichten Abschluss des Gehäuses.
