# - Reparaturanleitung -

## Auswechseln des Bordcomputerdisplays vom R75 / ZT

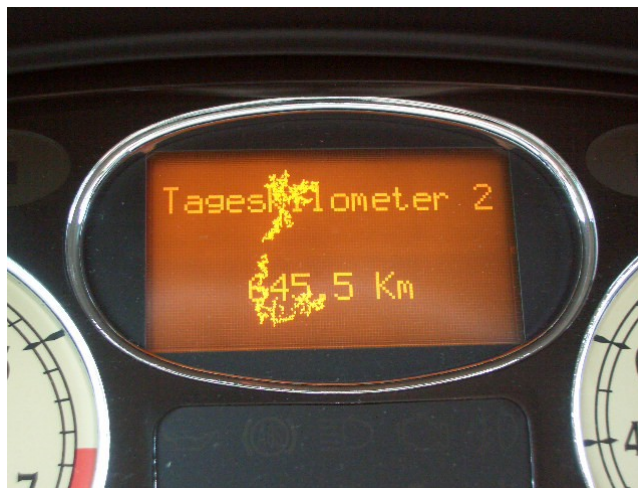
Der hier beschriebene Fehler kann ohne mechanische Einwirkungen auftreten, zumeist bei Kälte. Trotz inaktiver Ansteuerung werden Bereiche des Displays durchleuchtet, diese können mit der Zeit größer werden. Dieser Effekt ist irreversibel, Abhilfe schafft nur der Austausch der kompletten Tachoeinheit, oder der hier beschriebene Wechsel des Displays, welcher etwas handwerkliches Geschick voraus setzt.

Bild 1: fehlerhaftes Display des Bordcomputers

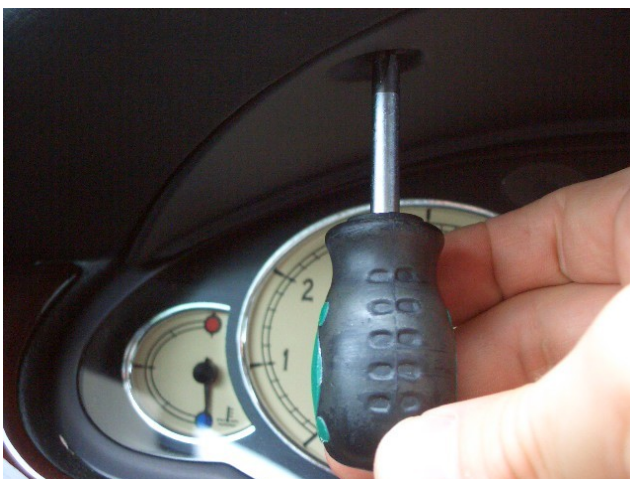
Bild 2: Lösen der Abdeckung

Der Ausbau gestaltet sich mechanisch etwas kompliziert, wenn man keine Anleitung dafür hat, es geht eventuell auch einfacher. Es sind die zwei Schrauben für die Abdeckung über dem Tacho, sowie eine darunter zu lösen.

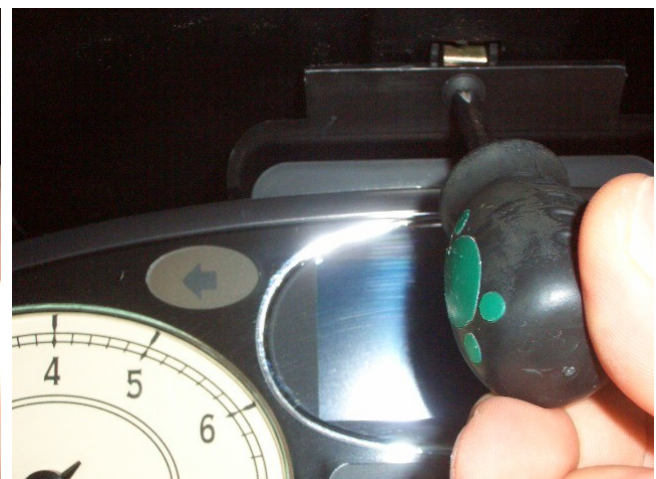
Bild 3: Verschraubung der Tachoeinheit

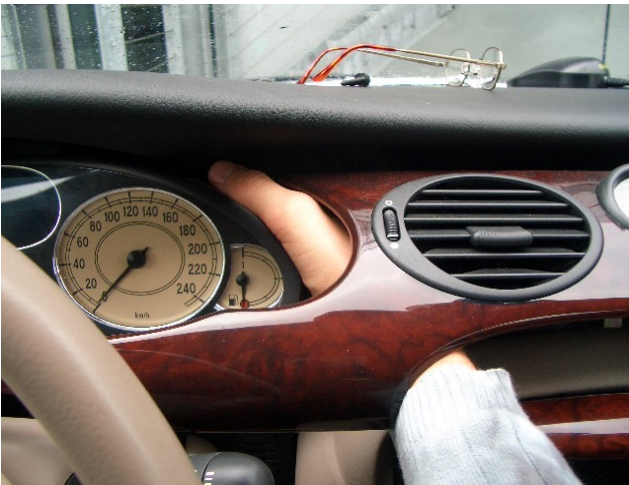
Bild 4: Herauslösen

Aufwändiger ist das Herausnehmen der Einheit selbst, da diese noch durch zwei Klipse an der Rückseite unten arretiert ist. Durch etwas Probieren lässt sich die Tachoeinheit dann nach vorn klappen (Bild 5), um die Stecker zu lösen. Jedoch gelang mir dies nur durch das Lösen der Holzverkleidung um besser dahinter greifen zu können (Bild 4).

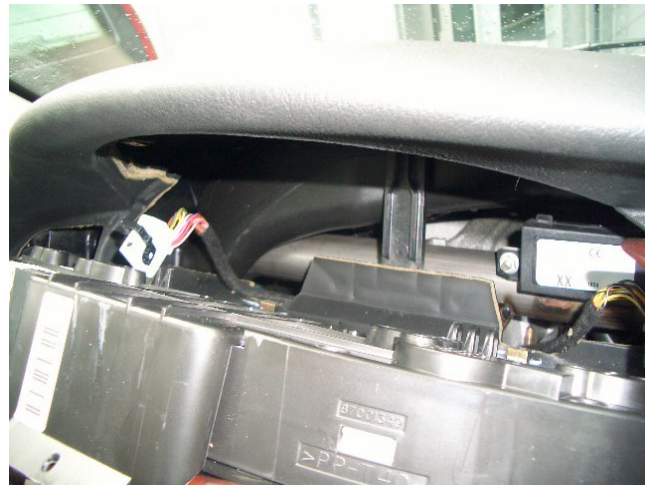
Bild 5: Lösen der Stecker

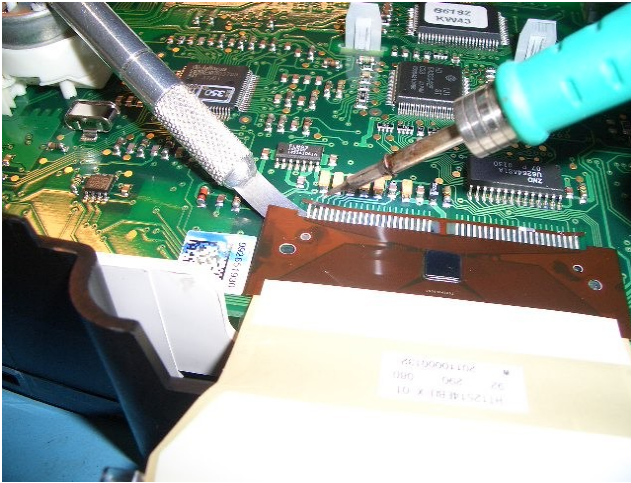
Bild 8: Arbeiten mit Entlötlinge

Das Ablöten und Anlöten der Anschlussfahne sollte mit einem Lötkolben mit maximal 25W und einer feinen Spitze erfolgen, da die aufgedruckten Leiterbahnen sonst Schaden nehmen könnten. Ohne Entlötlinge (Bild 8) sollte aber nicht begonnen werden.

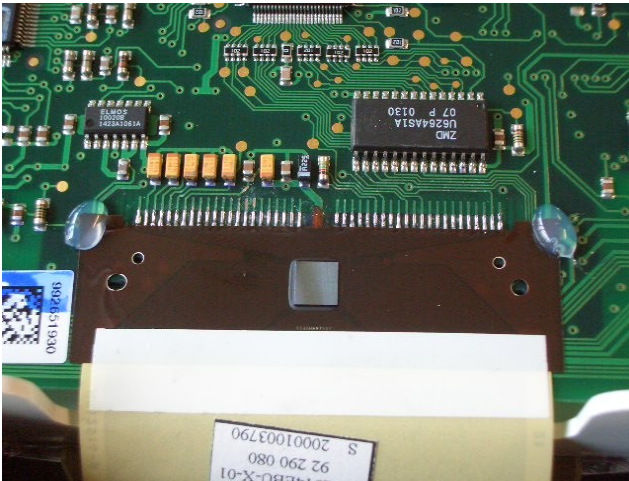
Bild 14: angelötete Anschlussfahne

Vorausgesetzt die Anschlussfahne wurde auf eine der beiden zuvor beschriebenen Methoden gelöst, kann nun mit dem Anlöten begonnen werden. Hierbei hilft eine Fixierung mit beispielsweise Heißkleber. Bild 14 zeigt das bereits wieder verlötete Display mit der abgebrochenen Anschlussfahne.

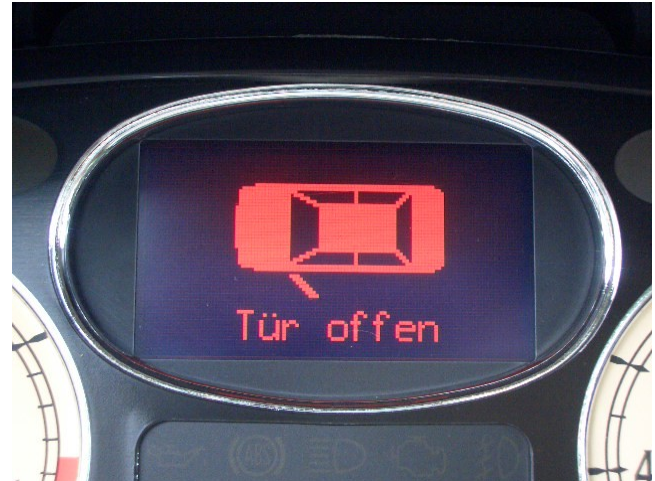
Bild 15: Fehlerfreies Display

Nun ist die Tachoeinheit nur noch in der umgekehrten Reihenfolge wieder zusammen zu bauen, das Erfolgserlebnis sollte wie auf Bild 15 aussehen. Größte Schwierigkeit hierbei war die Holzverkleidung des Armaurenbretts wieder einzuklipsen, hier gibt es bestimmt einen eleganteren Weg ohne das Lösen jener Verkleidung.
