- Reparaturanleitung -

Nachrüsten des Rückbankdurchlade- rahmens Rover 75 Tourer/ MG ZT-T

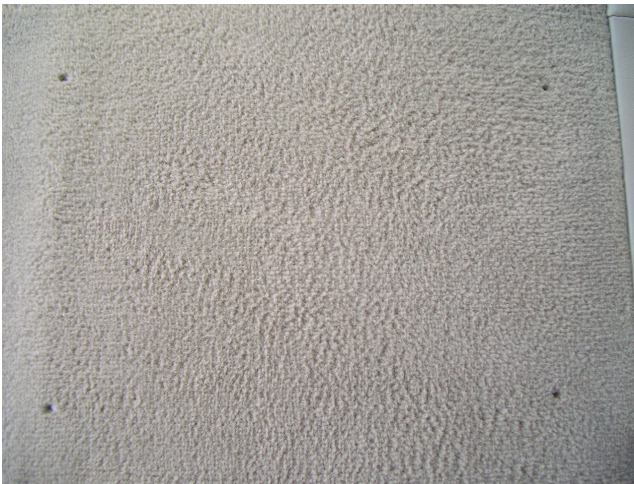
Als grobe Orientierung wurden bei umgeklappter Armlehne in die dahinter befindliche Trennung zum Laderaum in jeder Ecke ein Loch gebohrt und der entsprechende Bereich auf der Rückseite ausgeschnitten, siehe Bild 1 & 2.

Nach den Ausschneiden stößt man auf eine starke Pappe, welche im Bereich hinter dem Ausschnitt durch zwei Klipse gehalten wird. In dem ausgeschnitten Bereich entfernt man die Pappe soweit als möglich, um das von den beiden Klipsen gehaltene Reststück durch Anheben unter der Verkleidung abzuklipsen und entnehmen zu können.

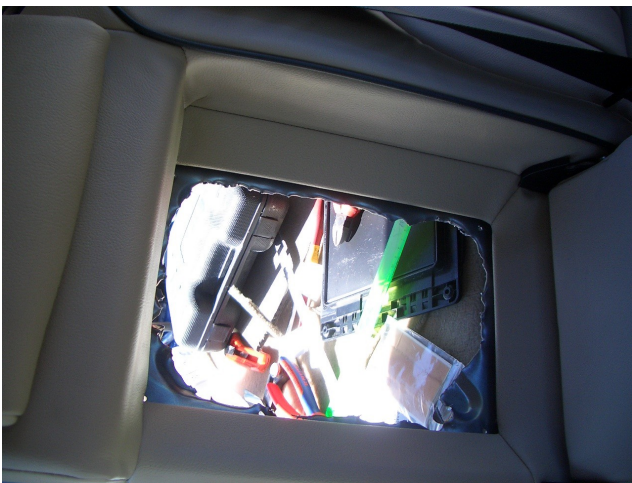
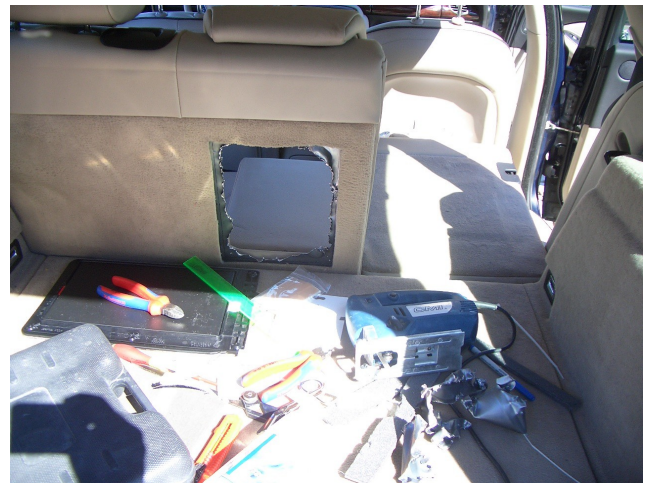
Nach Entfernen einer größeren Fläche des Bleches ist es möglich die lose Verkleidung davor durch zu drücken. (Vorsicht scharfe Kanten). Das Ergebnis ist auf den Bildern 6 & 7 zu sehen.

Mit etwas Fingerfertigkeit ist es möglich die Verkleidung innen (siehe Bild 6) an dem Lehnzwischenraum auszuhaken. Dies ist an allen vier Seiten möglich. Dies ist zwar nicht zwingend notwendig, empfiehlt sich aber um die Verkleidung beim Ausschneiden des Bleches nicht zu beschädigen. Auf Bild 8 ist zu sehen wie die Verkleidung rundum eingehakt ist, Bild 9 zeigt die umgelegte Rückbank mit rundum ausgeklipster Verkleidung.

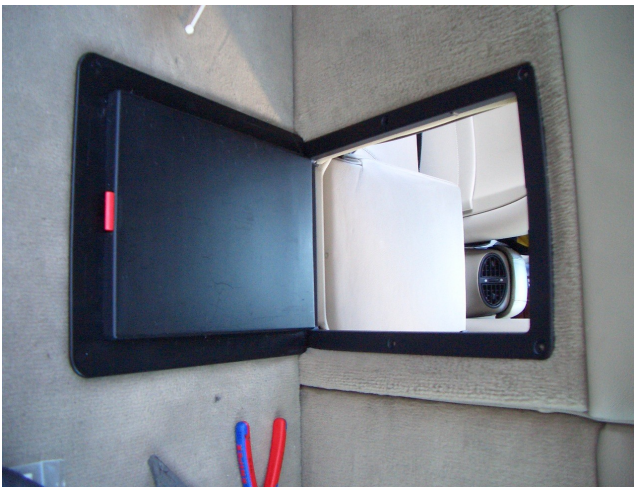
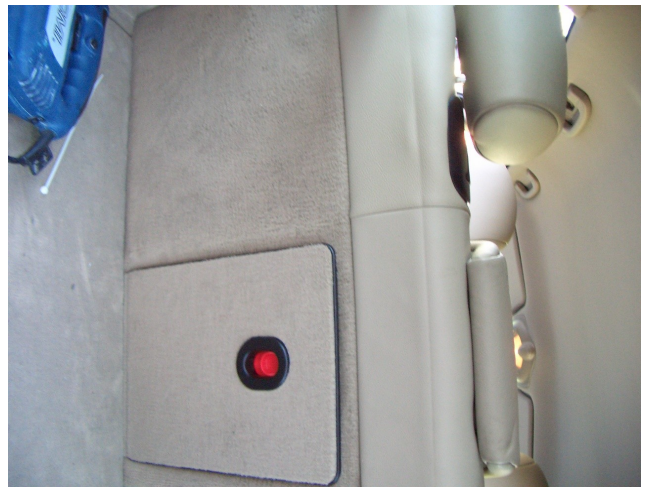
Der Ausschnitt erfolgte mittels Stichsäge, Herausforderung hierbei war an den Haltebügeln vorbei zu sägen. Jetzt einfach nur noch dem Rahmen an der Oberkanten an das Blech einstecken, verschrauben, die Verkleidung wieder einklipsen und schon ist es geschafft! Bild 10 & 11 zeigen das Quasi-Endergebnis, noch ohne Verschraubung.
