AU-Datenliste Modelljahr 1999 und 2000

Rover 75 1.8 Benziner

Ersatzverfahren Rover 75 1.8 Benziner

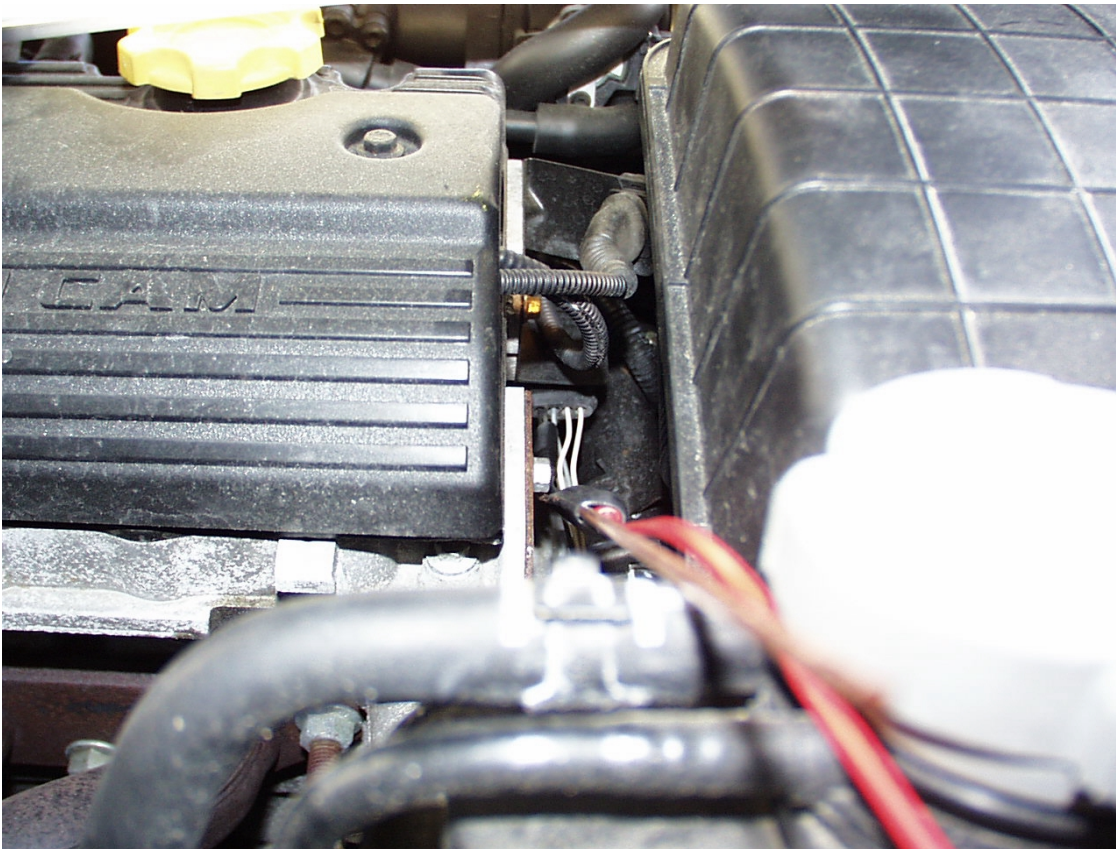
- Lambdasondenstecker** : linke Seite des Zylinderkopfes in Höhe der Nockenwellen.

- : Die Kontaktspitze des roten Voltmeter-Plus-Kabels mittels Hilfsverlängerung zwischen Dichtungsring und schwarzem Kabel am Lambdasondenstecker (links neben Zylinderkopf; Bild Seite 2) zerstörungsfrei anbringen. Das Voltmeter-Masse-Kabel an Motormasse anschließen. Die abzulesende SONDENSPIGELSPANNUNG muß im Leerlauf zwischen 0,1 und 0,8 Volt liegen. Danach den Kurbelgehäuseentlüftungsschlauch am Ventildeckel abziehen.
- Ersatzverfahren i.O.: Lambdasondenspannung muß nach kurzer Regelerkorrektur wieder zwischen 0,1 und 0,8 Volt oszillieren.**
- Fahrzeug rückrüsten.
