Das ist eine „Do-It-Yourself“ Anleitung für den Austausch der hinteren Innen-Türdichtung (OEM ELT100260 oder ELT100270).

Es kann vorkommen, dass mit der Zeit die hinteren Innen-Türdichtungen beim R75/MG ZT zu oxidieren beginnen.

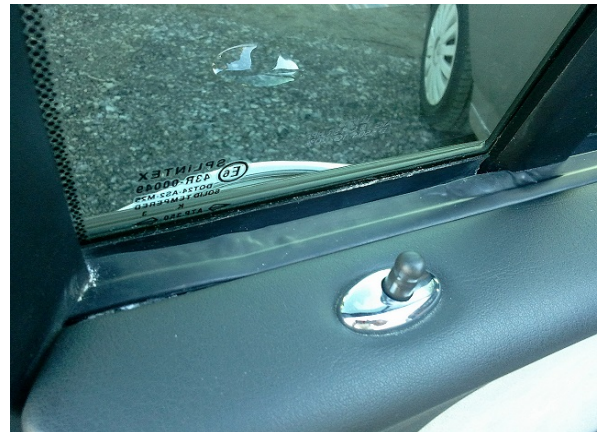
1 Stück U-Profilleiste 10mm x 12mm x 1mm; Länge 1m

1 Stück L-Profilleiste 15mm x 15mm x 1mm; Länge 1m (SKIZZE 1.0)

In dieser Anleitung will ich eine Möglichkeit aufzeigen, wie man solche Leisten/Dichtungen mit ein wenig Aufwand, geringen Kosten und einfachem Werkzeug selber nachbauen kann.

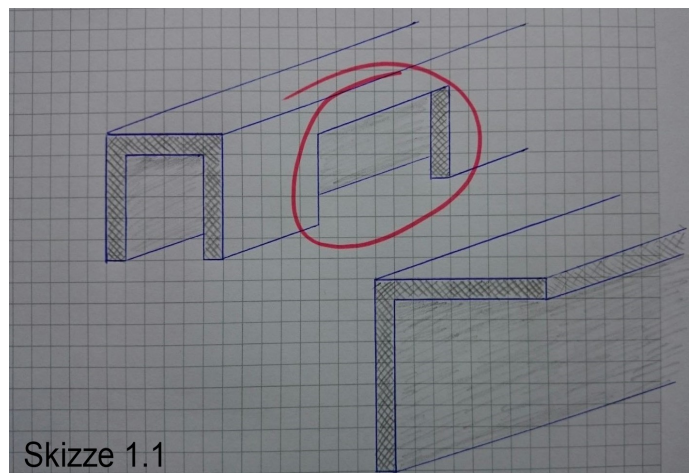
Danach können die Profile bereits grob zugeschnitten und die U-Profilleiste im Bereich der Metallklammern großzügig freigeschnitten werden. (SKIZZE 1.1)

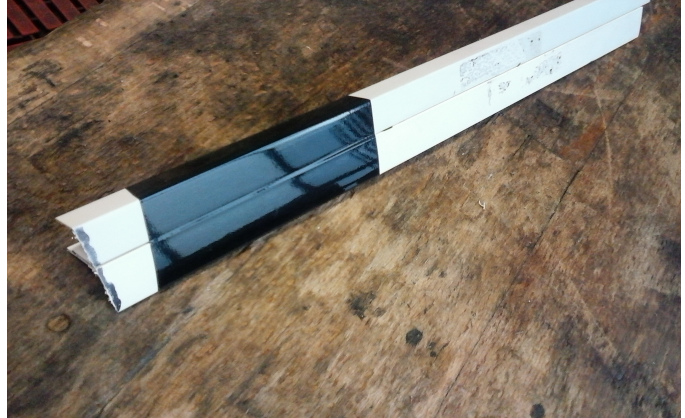
Die beiden Profilleisten können jetzt miteinander verklebt und verschraubt werden. Die fünf Schrauben pro Leiste habe ich nur verwendet um auf Nummer sicher zu gehen (wahrscheinlich nicht notwendig).

Nachdem der Klebstoff getrocknet ist können die Leisten genau zugeschnitten werden. Um die Passgenauigkeit zu erhöhen, sollten die unteren Ecken ebenfalls freigeschnitten werden.

Die Farbfolie kommt erst darauf, wenn die neuen Leisten genau passen. Ich habe mich für Schwarz-glänzend entschieden. Wer es lieber hat kann aber schwarz-matt oder z.B.: Chrom-Folie verwenden.

Die Bilder (unten) sollen das veranschaulichen.

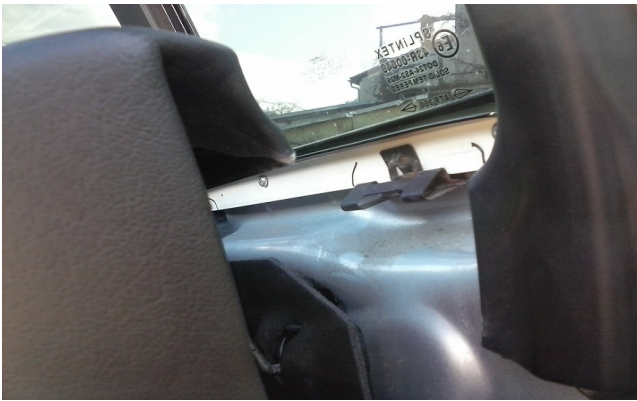
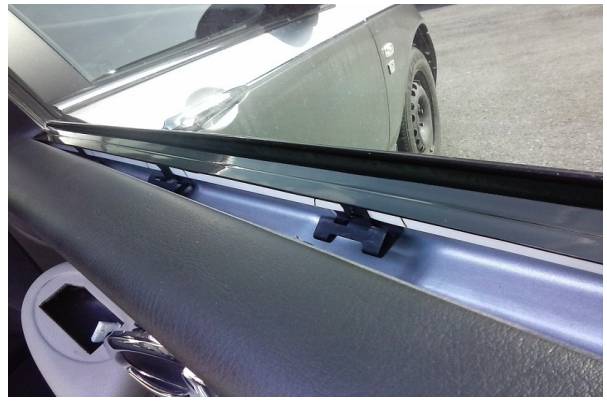
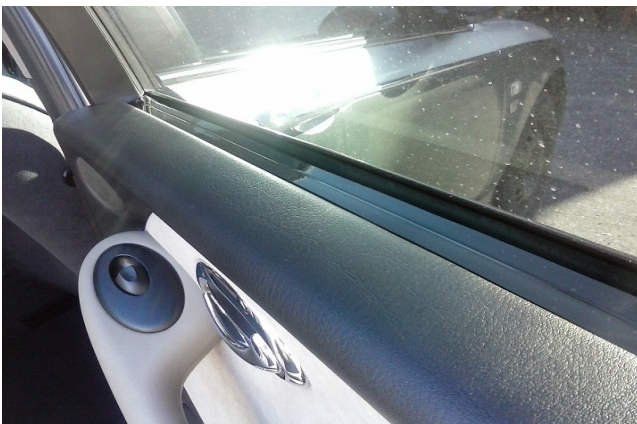
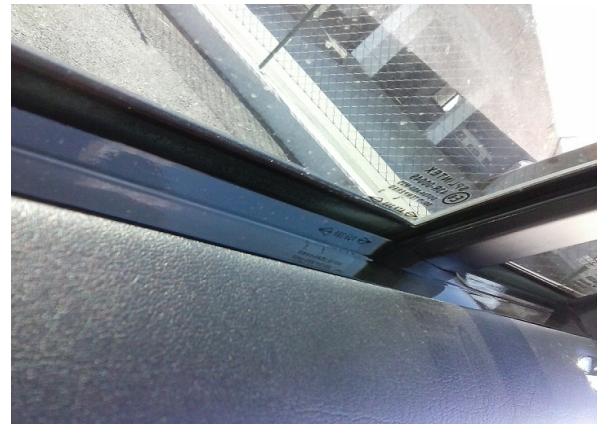
Im eingebautem Zustand sieht es dann so aus:

Danach alles wieder zusammenbauen. Ich finde das Ergebnis kann sich sehen lassen. Natürlich ist diese Leiste nicht mit der original Dichtung gleich zu setzen aber ich kann mit der Alternative sehr gut leben.
